SUPERMERCADO 3M LTDA

1) FOTOS DAS COBERTURAS APÓS APLICAÇÃO DE TRATAMENTO TERMOACÚSTICO:

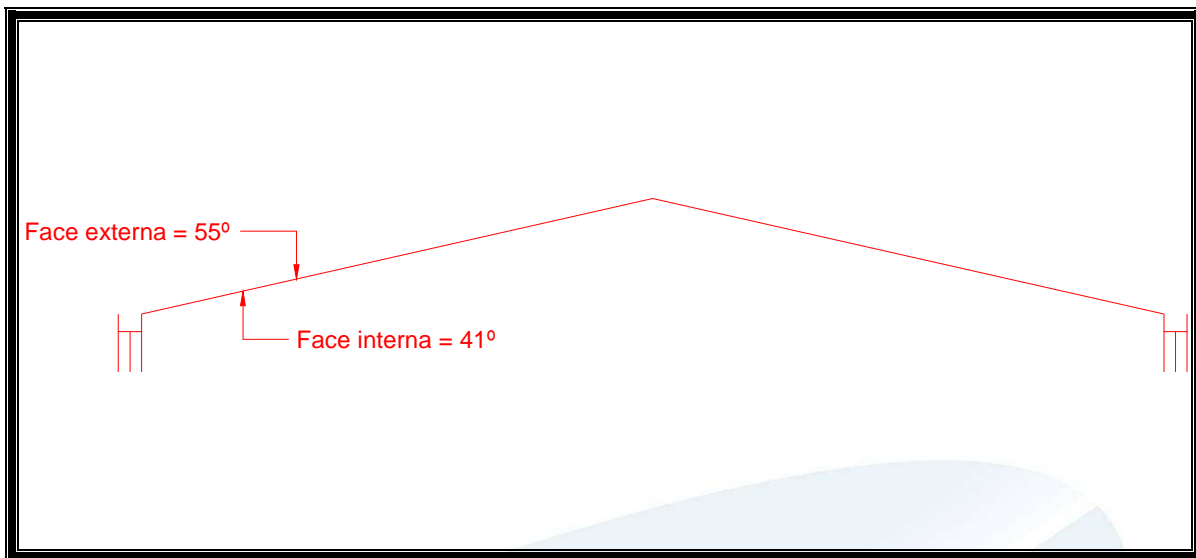
2) MEDIÇÕES DA TEMPERATURA NA COBERTURA ANTES DA APLICAÇÃO DO SISTEMA DE ISOLAMENTO TÉRMICO - HORÁRIO às 13 HS

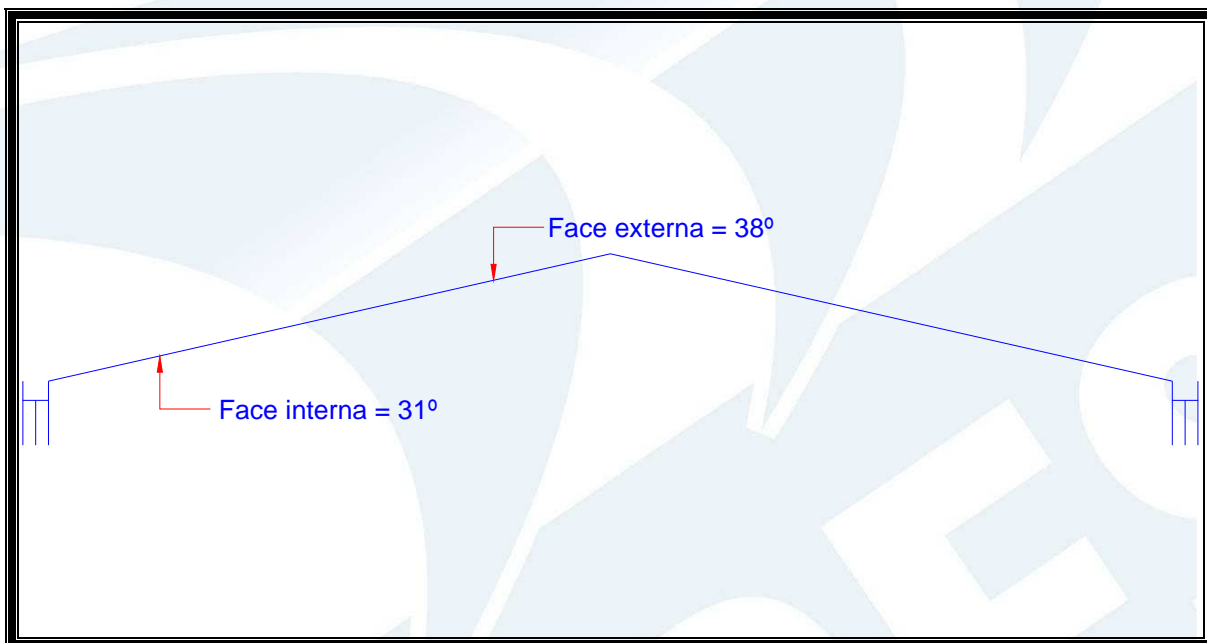
3) MEDIÇÃO DA TEMPERATURA NA COBERTURA APÓS APLICAÇÃO DO SISTEMA DE ISOLAMENTO TÉRMICO - HORARIO às 13 HS
